**Úloha vegetace v lokálním klimatu**  
**Komentář k termovizním snímkům z 16.8.2016**  
**Gymnázium ,Ul.1.mája 905, Púchov**

*zpracovali pro BLUE ALTERNATIVE NADÁCIA Zvolen  
Jan Pokorný, Vladimír Jirka ENKI, o.p.s. Třeboň, Dukelská  
145*

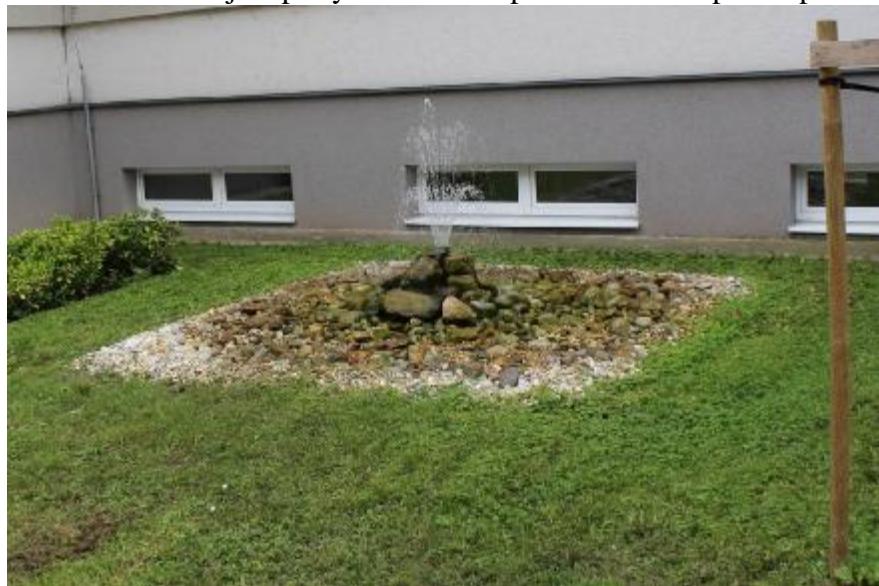
Obrázek 29: Púchov: teplota kamenů u fontány (Sp1) je 16.3 °C, teplota vodou skrápěně plochy (Sp3) 19.3 °C a teplota trávníku (Sp4) 25 °C. Teplota fasády budovy školy (Sp2) je 27.8 °C. Transekt Li1 zobrazuje teploty od trávníku přes vodou skrápěnou plochu a fontánu.

Date	16.8.2016
Filename	IR_2389.jpg
Max Temperature	31.3 °C
Min Temperature	15.9 °C
Sp1 Temperature	16.3 °C
Sp2 Temperature	27.8 °C
Sp3 Temperature	19.3 °C
Sp4 Temperature	25.0 °C

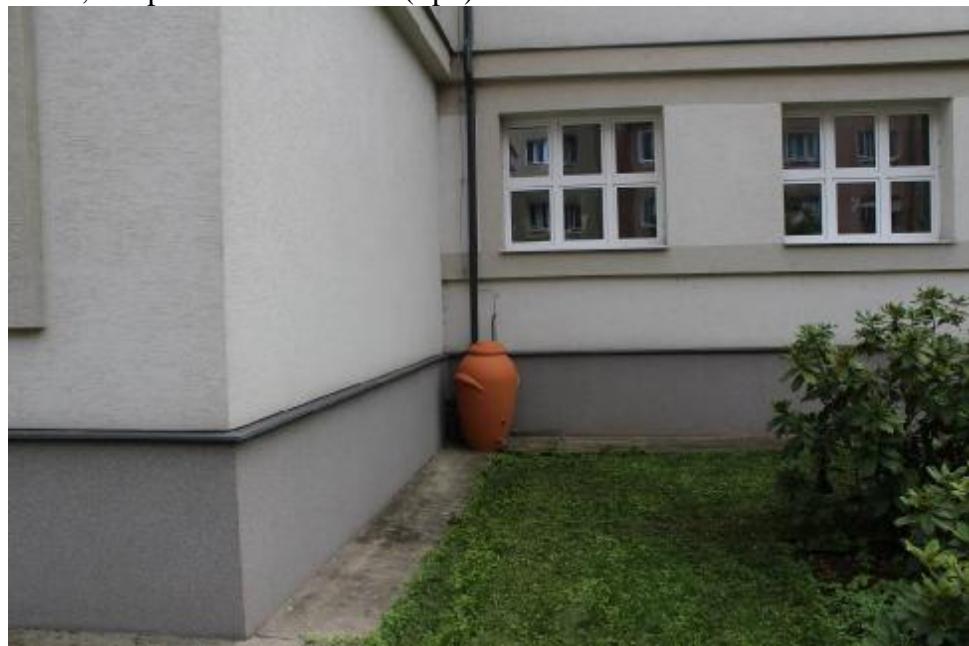
Obrázek 30: Teplota trávníku (Sp1) je 22.2 °C, nádoba má v horní části bez vody (Sp2) teplotu 27.0 °C, ve spodní části s vodou (Sp3) 18.7 °C.

Date	16.8.2016
Filename	IR_2392.jpg
Max Temperature	35.3 °C
Min Temperature	18.2 °C
Sp1 Temperature	22.2 °C
Sp2 Temperature	27.0 °C
Sp3 Temperature	18.7 °C

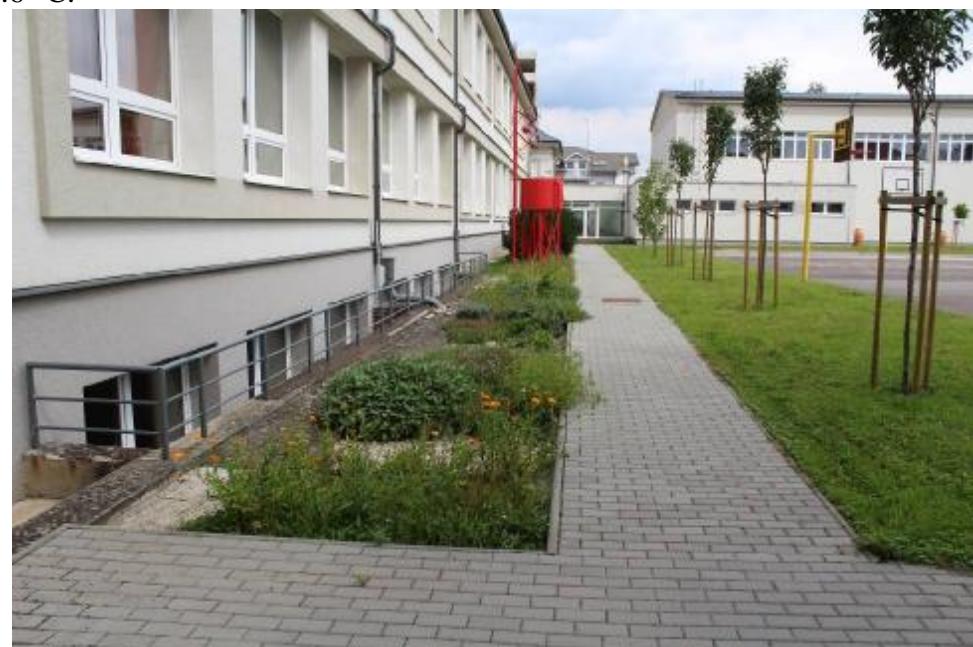
Obrázek 33: Teplota zeleně (Sp1) je 20.8 °C, povrchu chodníku (Sp2) 31.0 °C a zděné fasády (Sp3) 33.6 °C.

Date	16.8.2016
Filename	IR_2398.jpg
Max Temperature	36.5 °C
Min Temperature	19.4 °C
Sp1 Temperature	20.8 °C
Sp2 Temperature	31.0 °C
Sp3 Temperature	33.6 °C

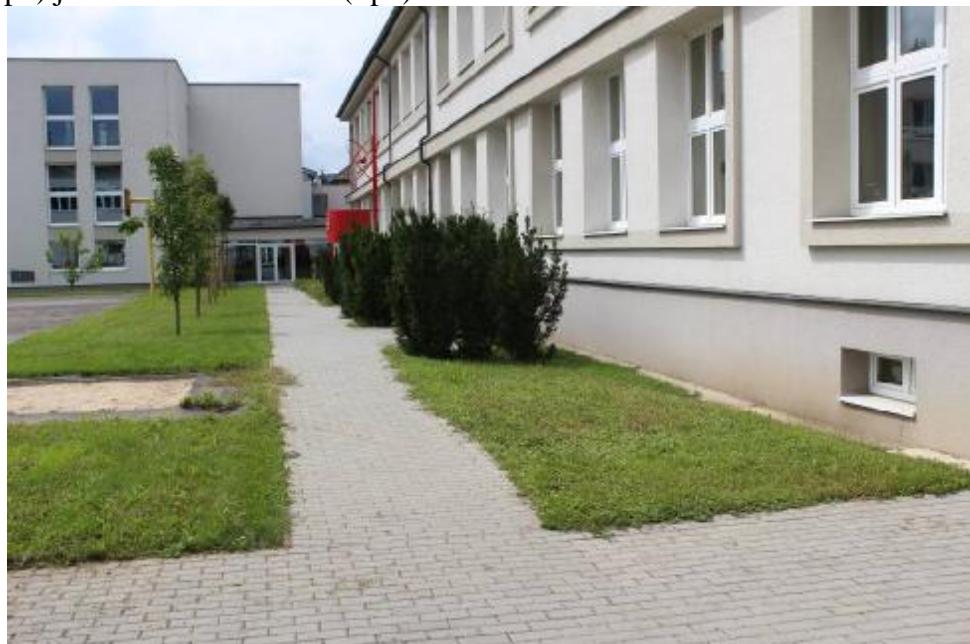
Obrázek 34 je podobný obr 33. Teplota trávníku (Sp1) je 25.6 °C a keře (Sp2) 22.3 °C, teplota fasády (Sp3) je 34.3 °C a chodníku (Sp4) 32.0 °C.

Date	16.8.2016
Filename	IR_2402.jpg
Max Temperature	39.1 °C
Min Temperature	13.3 °C
Sp1 Temperature	25.6 °C
Sp2 Temperature	22.3 °C
Sp3 Temperature	34.3 °C
Sp4 Temperature	32.0 °C

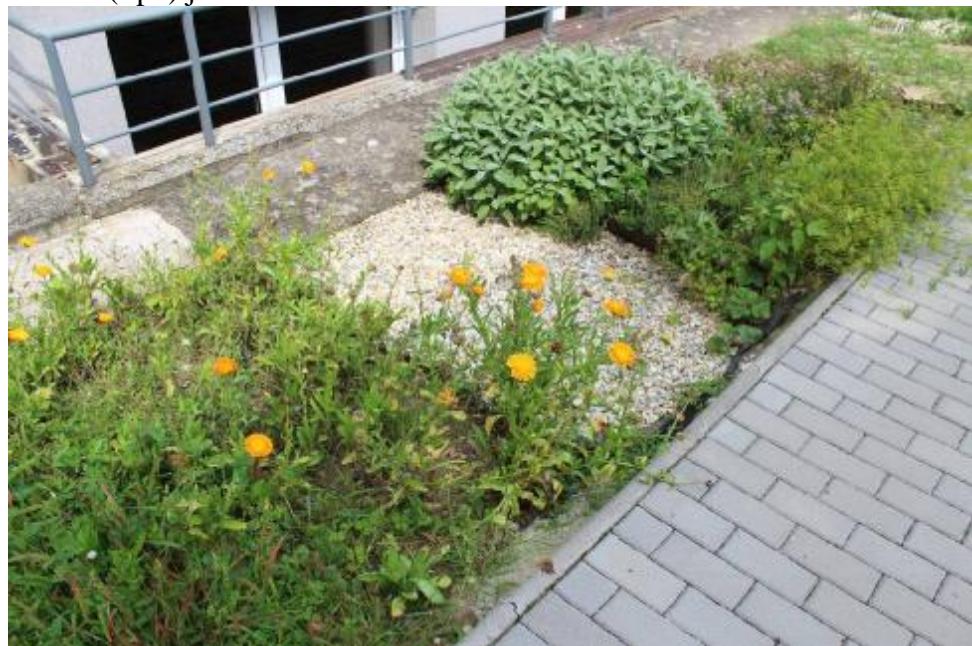
Obrázek 35: Osluněné drobné kameny (Sp1) mají teplotu 39.2 °C, okolní zeleň (Sp2) 22.5 °C, teplota chodníku (Sp3) je 33.0 °C.

Date	16.8.2016
Filename	IR_2409.jpg
Max Temperature	41.3 °C
Min Temperature	20.8 °C
Sp1 Temperature	39.2 °C
Sp2 Temperature	22.5 °C
Sp3 Temperature	33.0 °C

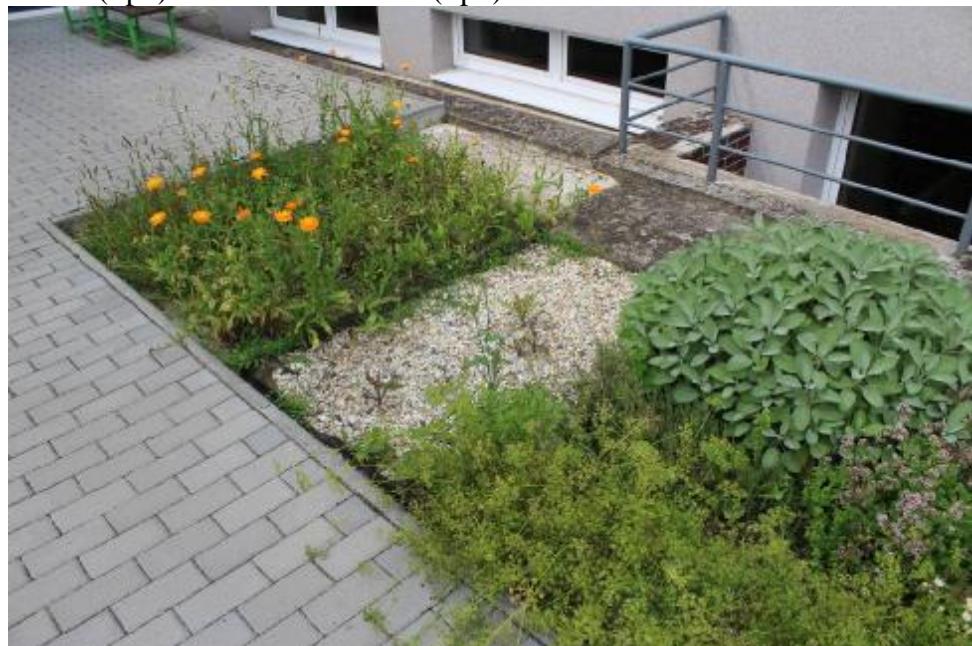
Obrázek 36 je téměř shodný s obr 35 : Teplota osluněných kamínků (Sp1) je 31.5 °C, zelených rostlin (Sp2) 21.7 °C a chodníku (Sp3) 32.0 °C.

Date	16.8.2016
Filename	IR_2411.jpg
Max Temperature	35.7 °C
Min Temperature	19.3 °C
Sp1 Temperature	31.5 °C
Sp2 Temperature	21.7 °C
Sp3 Temperature	32.0 °C
